# Kanton Fribourg Gemeinde St. Silvester

Schiessanlage 300m St. Silvester

## Schlussbericht Sanierung (Version 1.0 vom 15.11.2012) - Kugelfang

Bericht Nr. 252627  
Verfasser: Michael Stucki  
Bearbeitung: Ramona Bieri

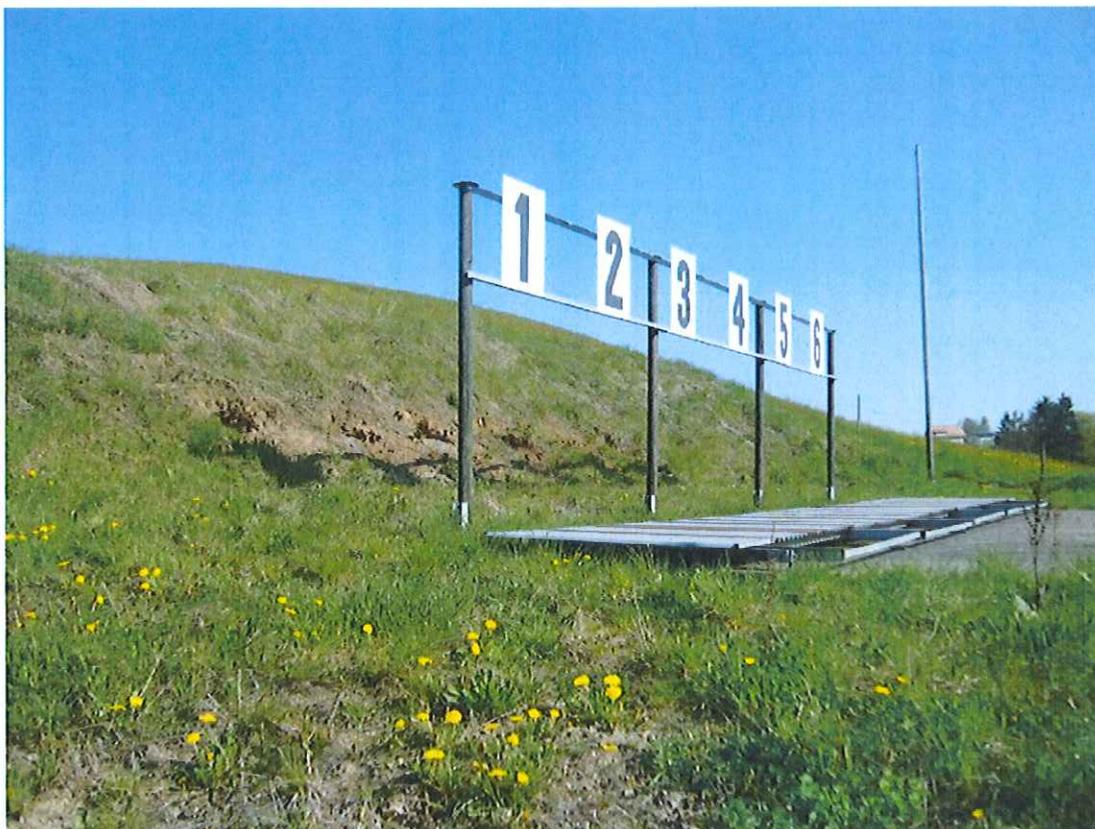
Kugelfang vor der Sanierung

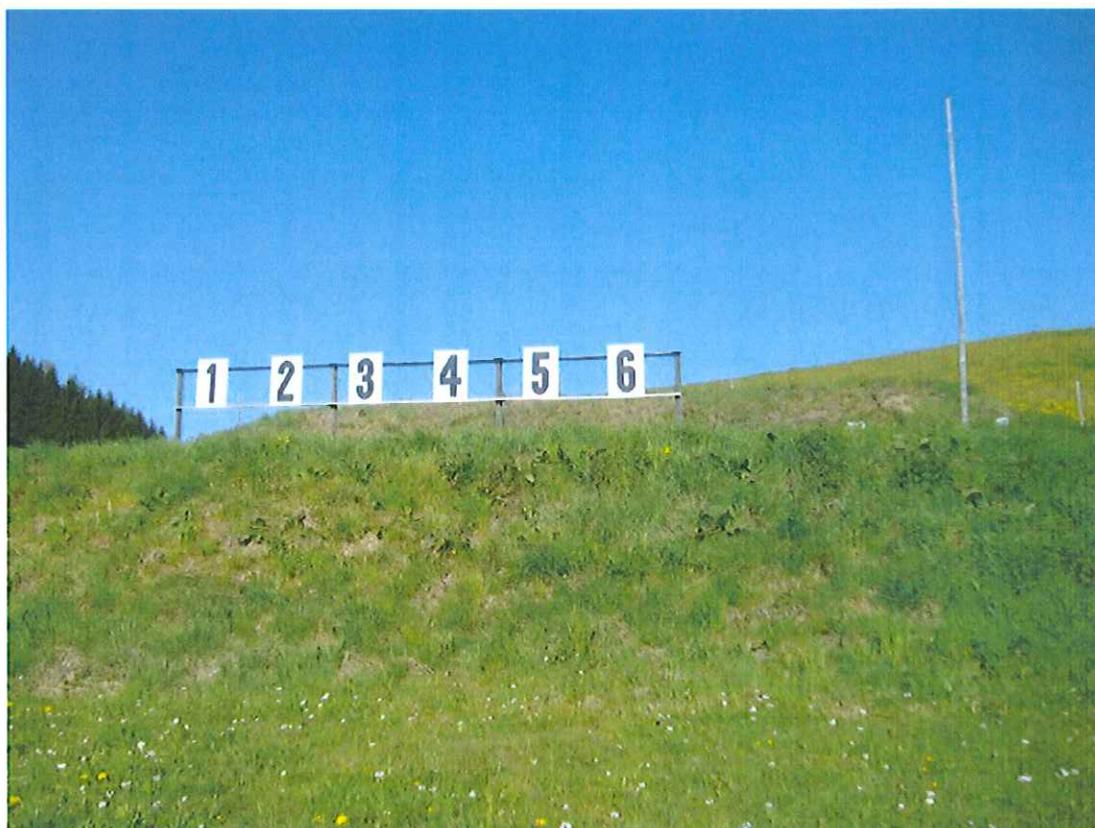
Kugelfang vor der Sanierung Prellschienenböschung

Beim weiteren Arbeitsverlauf stellten wir fest, dass die Prellschienenböschung nicht stark belastet war, es wurde weiter die Umgebung abgetragen und auf dem Platz zu einem Haufen H2 zusammengetragen, bis man das Sanierungsziel mit dem XRF Gerät feststellte.

Im Anschluss an die Schlussbeprobungen wurde das Terrain wieder so hergestellt dass die Prellschienenböschung die vorgeschriebene 70% Steigung wieder beinhaltet. Der Abgetragene Kugelfang wurde an das umliegende Terrain angeglichen. Unter Berücksichtigung der Weisungen und Sicherheitsvorschriften gemäss Handbuch „Schiesswesen ausser Dienst“. Zusätzlich war noch der Schiessoffizier Heinz Tahlmann auf Platz und konnte auch noch Angaben zur Wiederherstellung machen. Diese Arbeiten wurden ebenfalls von Herrn Jelk ausgeführt.

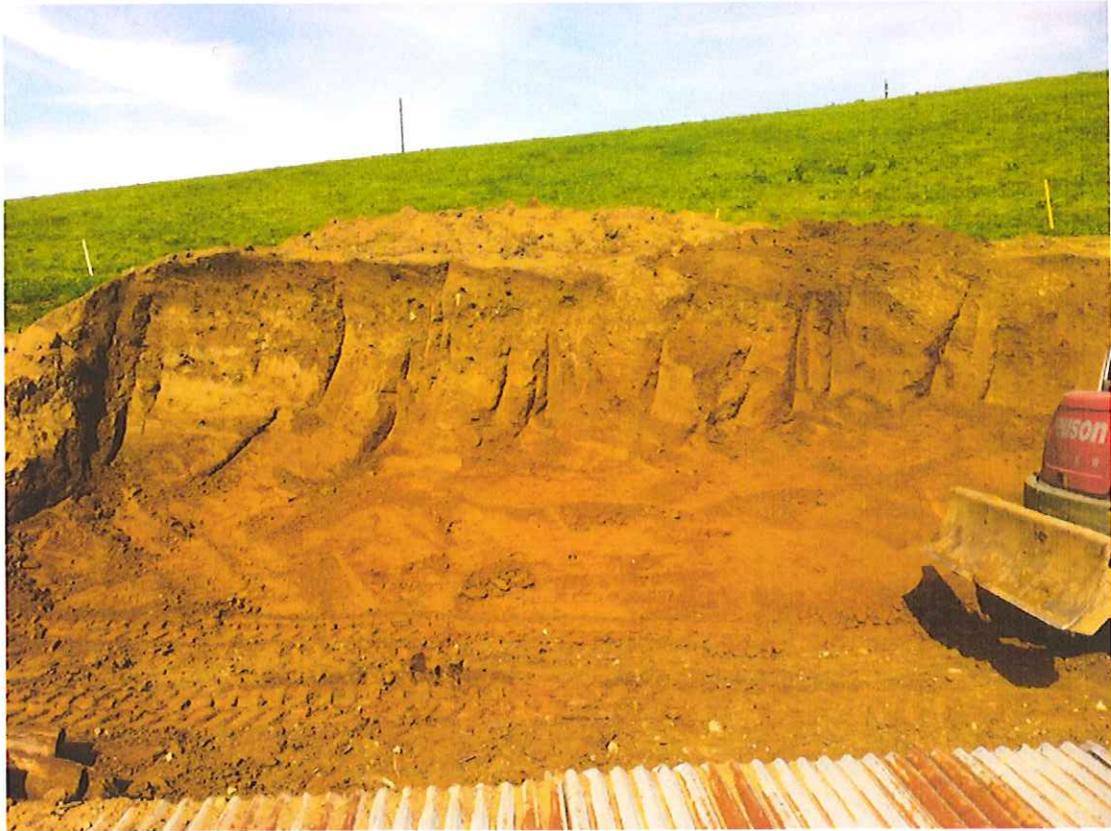
Kernzone fertig abgetragen

Sorgfältig wurde mit dem Aushub der Kernzone mit einem 8 Tonnen Bagger begonnen, es wurden insgesamt 7x 300m Hotspot erkannt. Es handelte sich bei dieser Anlage um zuletzt 6 Fixscheiben, bis zum Einbau der elektronischen Trefferanzeige wurde auf 7 Scheiben geschossen. Hinter dem Kugelfang wurden unerwartet in 0,6m Tiefe noch Geschosse gefunden. Dies deutet darauf hin, dass zu einem

Beim Abtrag war wie erwartet ein Grossteil der Kernzone im Einschussbereich. Von diesem Material wurde auf dem Platz ein Haufen gemacht.

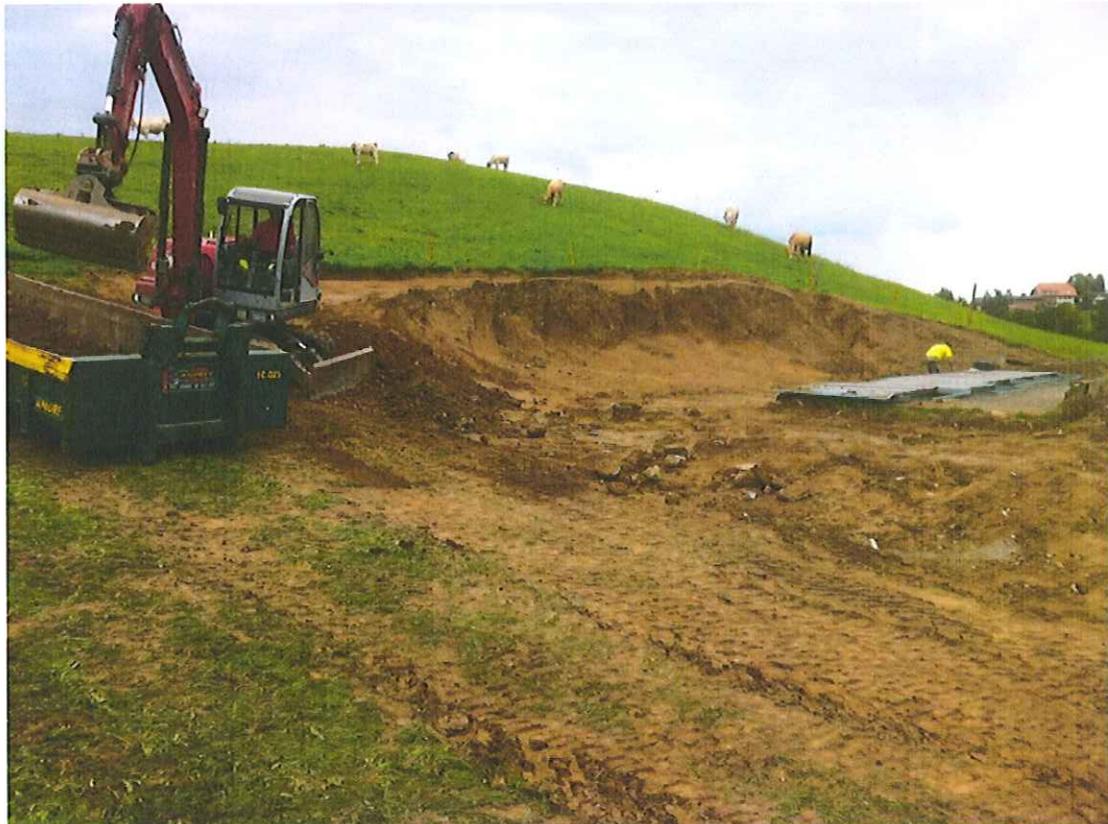
Abtrag Umgebungsmaterial

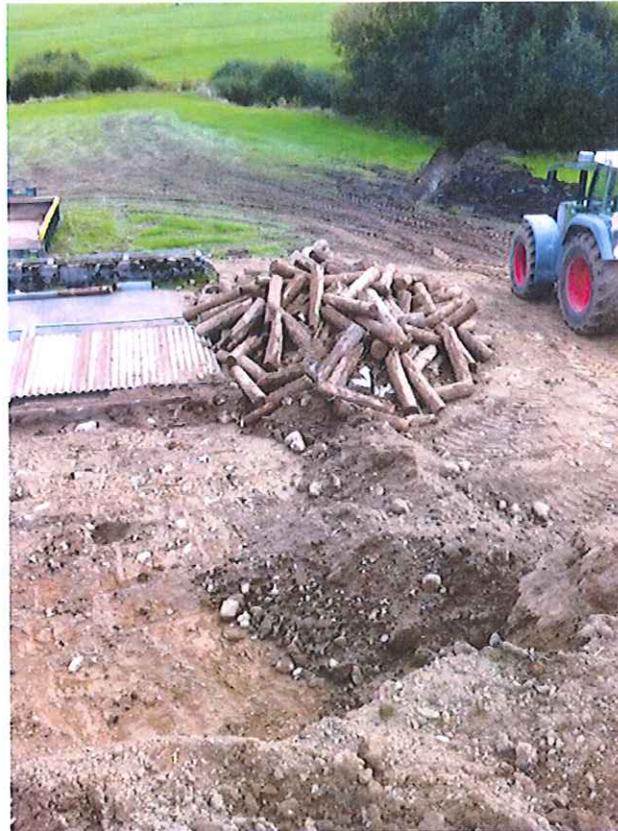
Altholz aus Kugeflang

Die Kontamination der Kernzone wurde nur mit dem XRF-Gerät ermittelt, da sich aus Erfahrung zeigte, dass sich das Material nicht deponieren lässt und einer Bodenwaschanlage überbracht werden muss. Die Steine und das Material vom Aufbereitungsplatz konnte ebenfalls am 30.10.12 und 31.10.12 in die Deponie Tuffiere geliefert werden. Das Altholz wurde fachgerecht entsorgt.

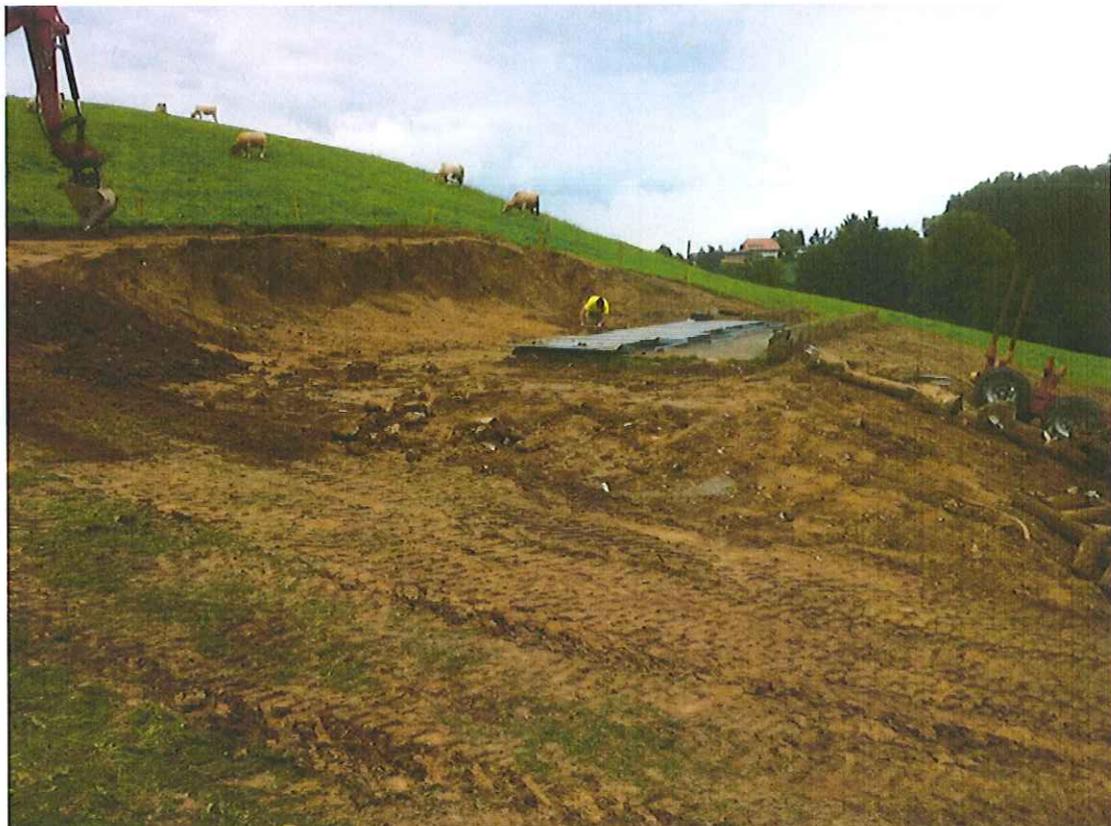
Kugelfang nach Abtrag

Die durchschnittliche Abbautiefe betrug rund 1.8 Meter.

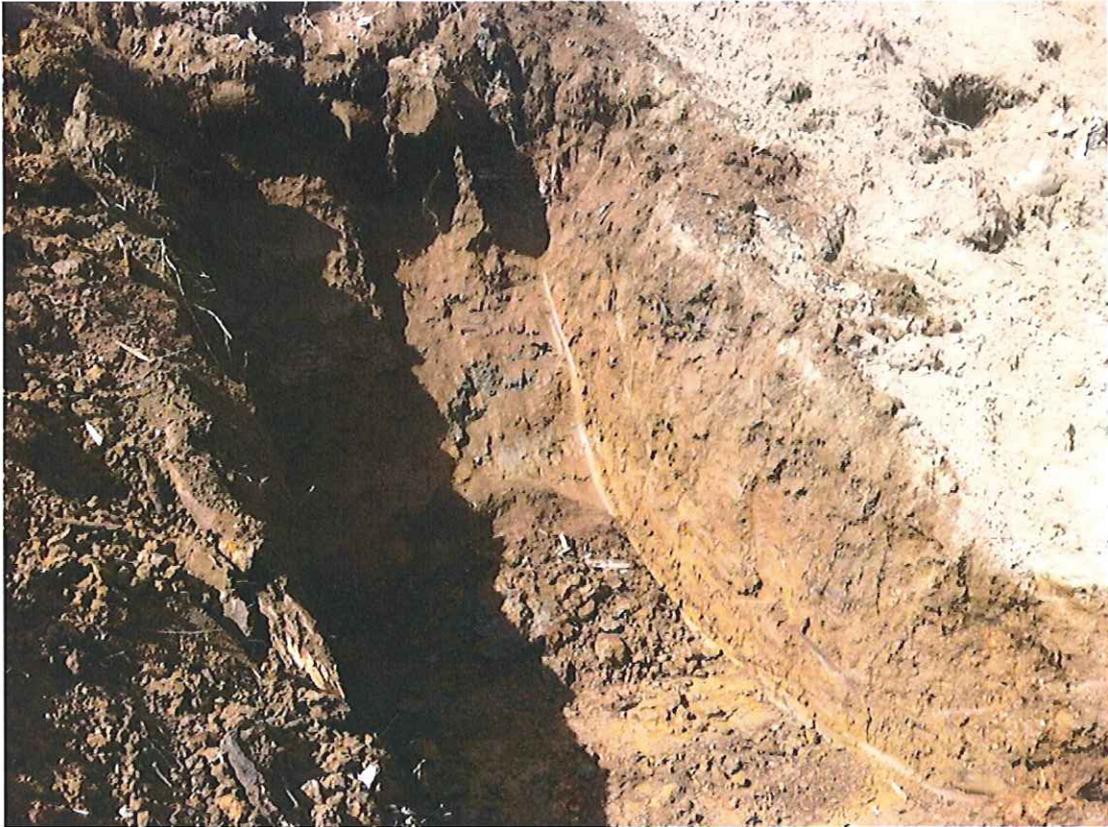
Baggerschlitz zur Kontrolle der Tiefenbelastung

früheren Zeitpunkt, Kernzonenmaterial hinter den Damm gebaggert wurde. Dies erschwerte unsere Arbeit, die Sortierung zwischen Schwer- und Mittlerer Belastung konnte so nicht optimal gemacht werden. Der zuständige Gemeinderat Marc Habegger wurde über diesen Fund informiert, da dies eine Kostenvermehrung zur Folge hatte.

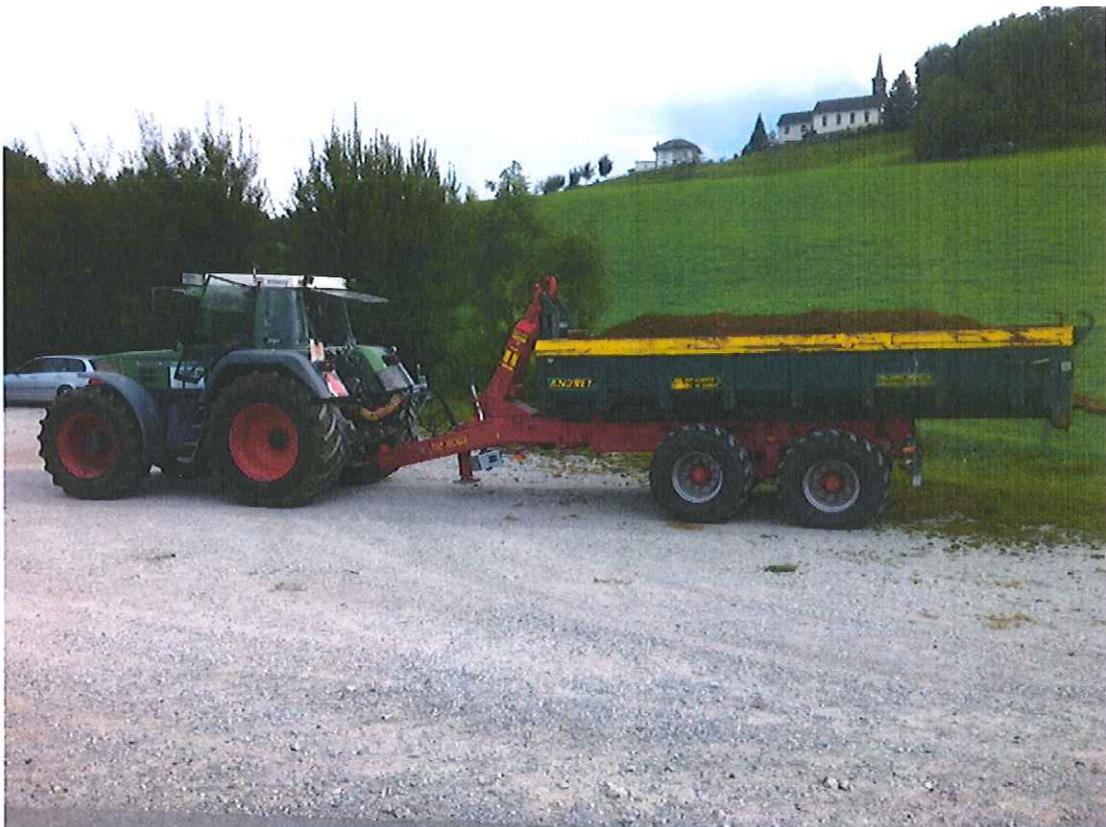
Transport auf Zwischendeponie

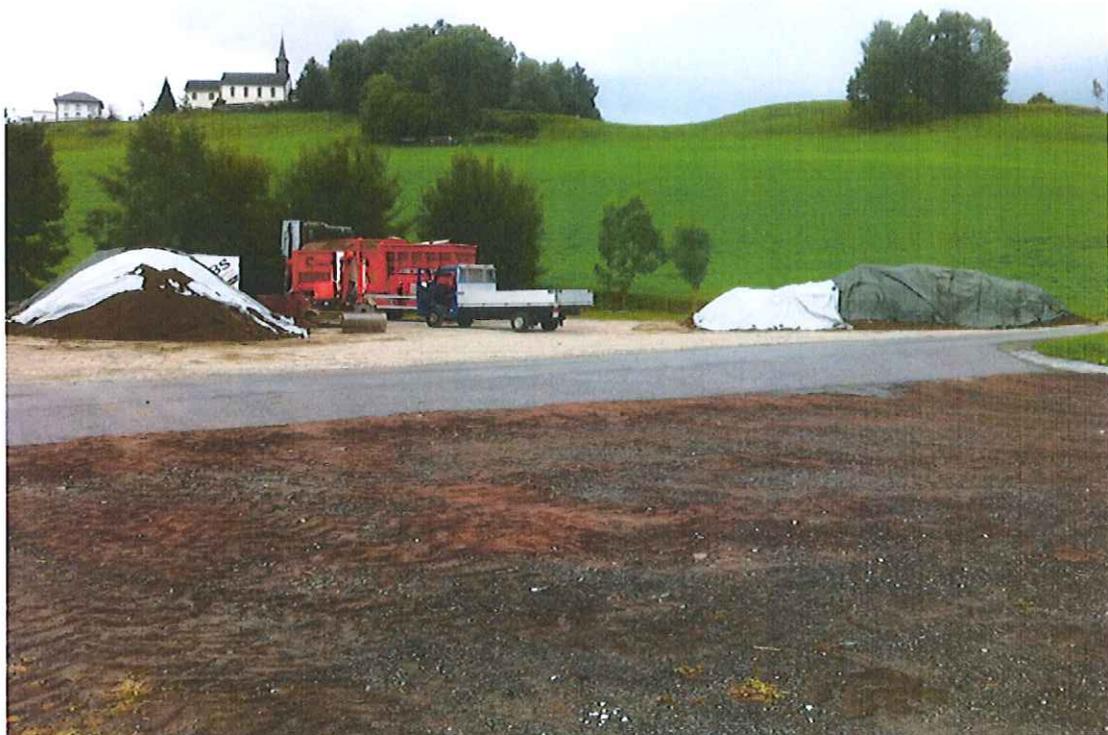
Zwischendepotplatz

Unter den Haufen auf dem Kiesplatz wurde ein massives Vlies verlegt, so dass das kontaminierte Material nicht direkt auf dem Platz lag. Die Haufen wurden zudem mit Blachen vollständig zugedeckt, so dass keine Durchnässung des Materials entstehen konnte. Zudem müssen die belasteten Haufen trocken sein, dass der grösst mögliche Erfolg beim Aussieben erzielt werden kann.

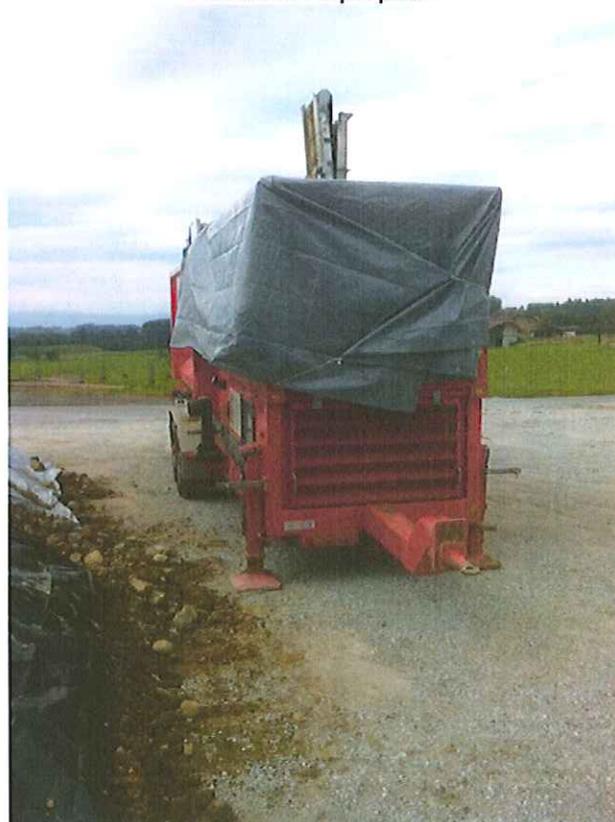
Siebanlage abgedeckt

Die Kernzone wie auch das Umgebungsmaterial wurde durch die mobile Siebanlage aufbereitet.

Es wurden ca. 60m<sup>3</sup> Steine ausgesiebt, welche in eine Inertstoffdeponie überbracht werden konnten. Das Ergebnis zeigt, dass die Siebung gerechtfertigt war, ansonsten hätte man die Steine ebenfalls zu hohen Preisen entsorgen müssen.

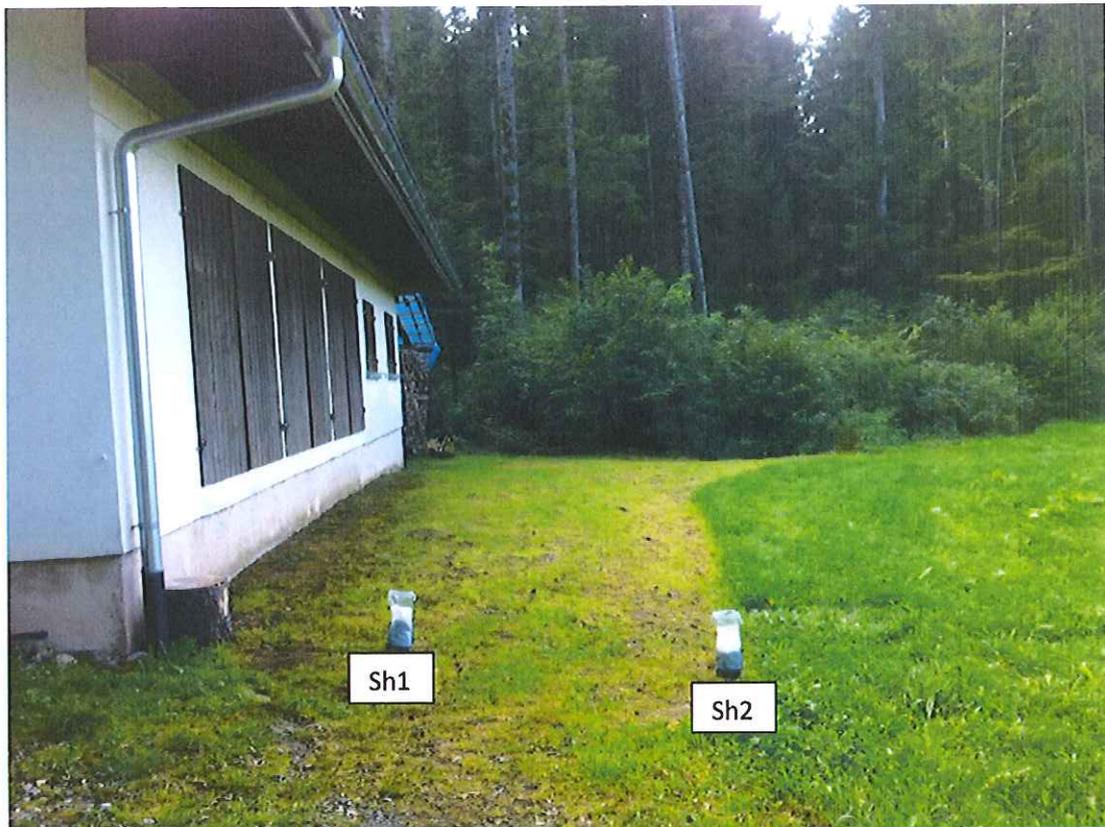
Proben vor Schützenhaus

Vor dem Schützenhaus Probenentnahme am 14.9.12

St. Silvester Sh1            516mg/Kg ppm

St. Silvester Sh2            187mg/Kg ppm

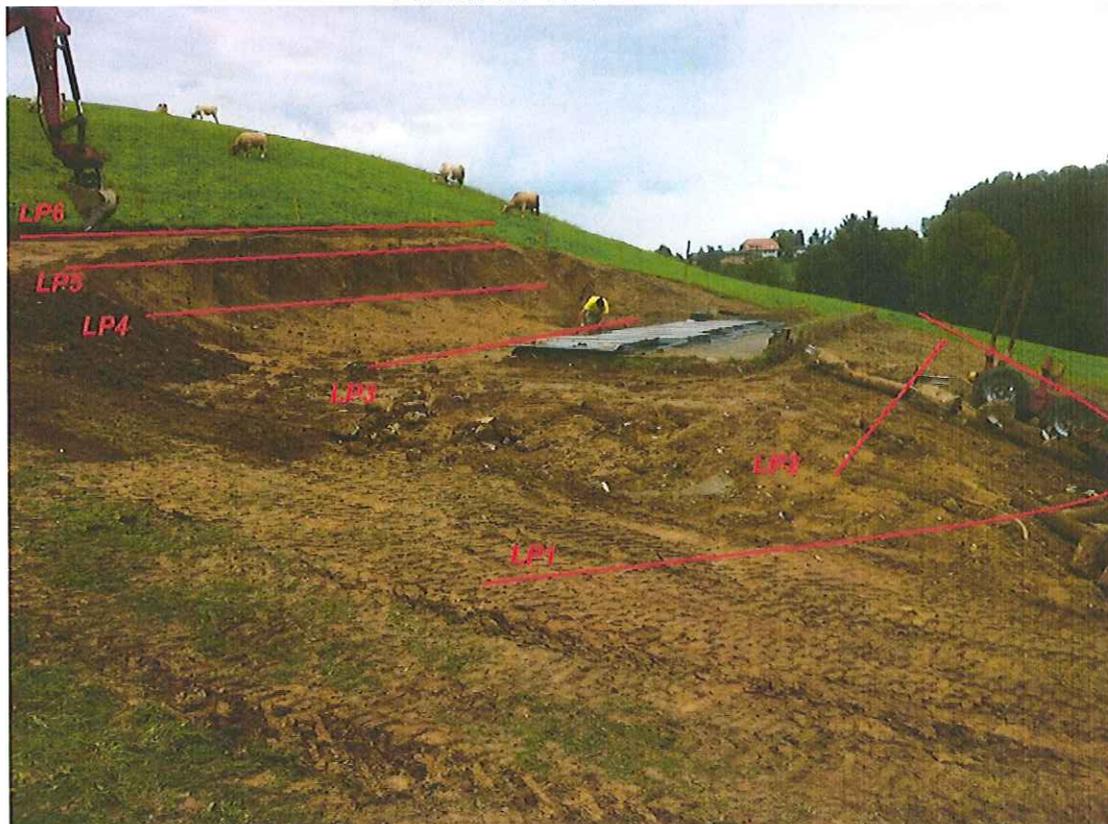
Endbeprobungen E1-E6

Es erfolgte nach Beendigung der Arbeiten die Probeentnahme der Schlussbeprobungen am 5.10.12. Insgesamt wurden 6 Schlussbeprobungen in einer Tiefe von 0-10 cm an je 16 Einstichen entnommen. Diese wurden bei uns wegen Jahresservice unseres XRF Gerätes gelagert, anschliessend mit dem XRF- Gerät gemessen und im Labor LBU in Thun am 17.10.2012 chemisch nach VBBo analysiert. Die Ergebnisse zeigten einen positiven Wert auf. Während dem Abbau wurden bereits die Analysen vor dem Schützenhaus genommen und analysiert. (siehe Anhang B) Es ist zu beachten, dass bei einer Schliessung der Schiessanlage, die Fläche vor dem Schützenhaus noch saniert werden muss.

St. Silvester E1	159mg/Kg ppm
St. Silvester E2	227mg/Kg ppm
St. Silvester E3	257mg/Kg ppm
St. Silvester E4	228mg/Kg ppm
St. Silvester E5	229mg/Kg ppm
St. Silvester E6	237mg/Kg ppm
